Wniosek

o udzielenie ze środków gminy Pasłęk dotacji na prace konserwatorskie restauratorskie lub roboty budowlane przy zabytku wpisanym do rejestru zabytków.

- 1) nazwa zabytku: **BAROKOWY OŁTARZ w kościele p.w. św. Piotra i Pawła w Marianne gm. Pasłęk.**
 - Program badań konserwatorskich - rozpoznanie problematyki konserwatorskiej zabytku i przygotowanie programu prac konserwatorskich i restauratorskich,

PROGRAM BADAŃ KONSERWATORSKICH

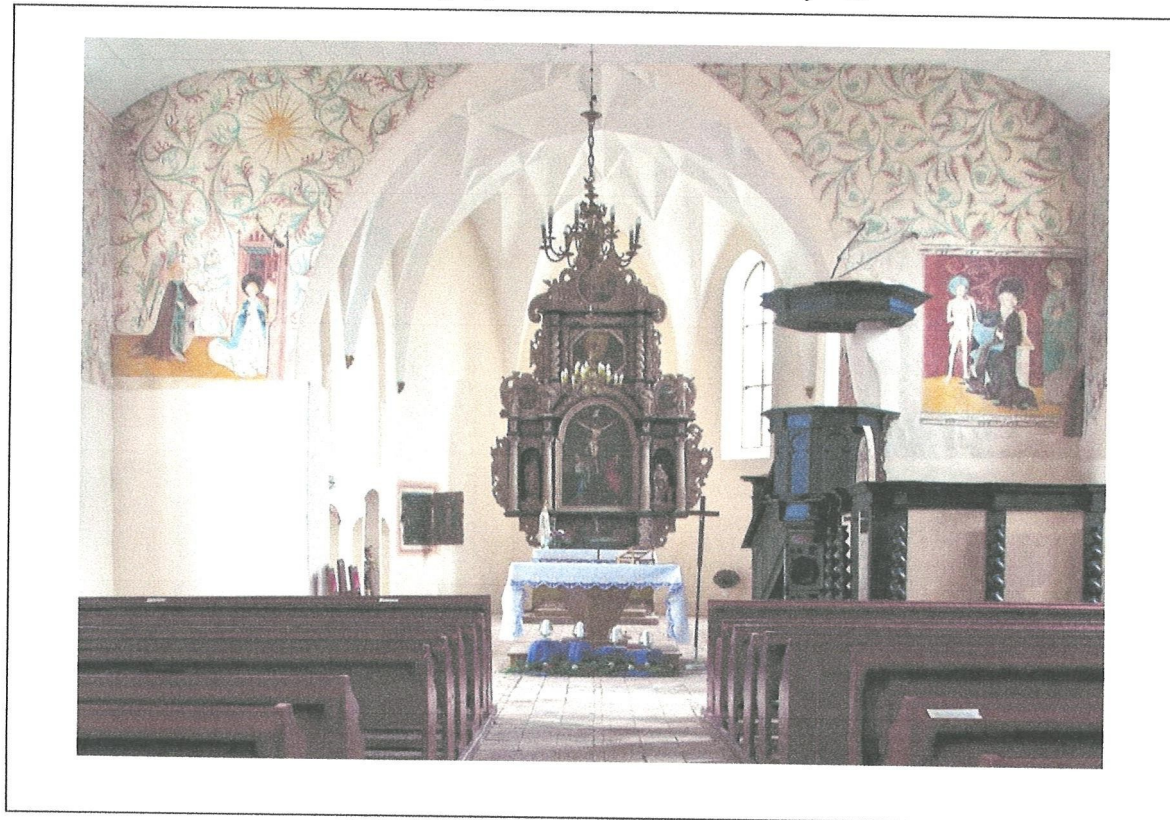
2. Kościół w Marianne, wewnątrz po zakończeniu prac przy elementach konstrukcyjnych ambony i baptysterium (2018) w głębi prezbiterium - ołtarz. Fot. arch. CSE Światowi

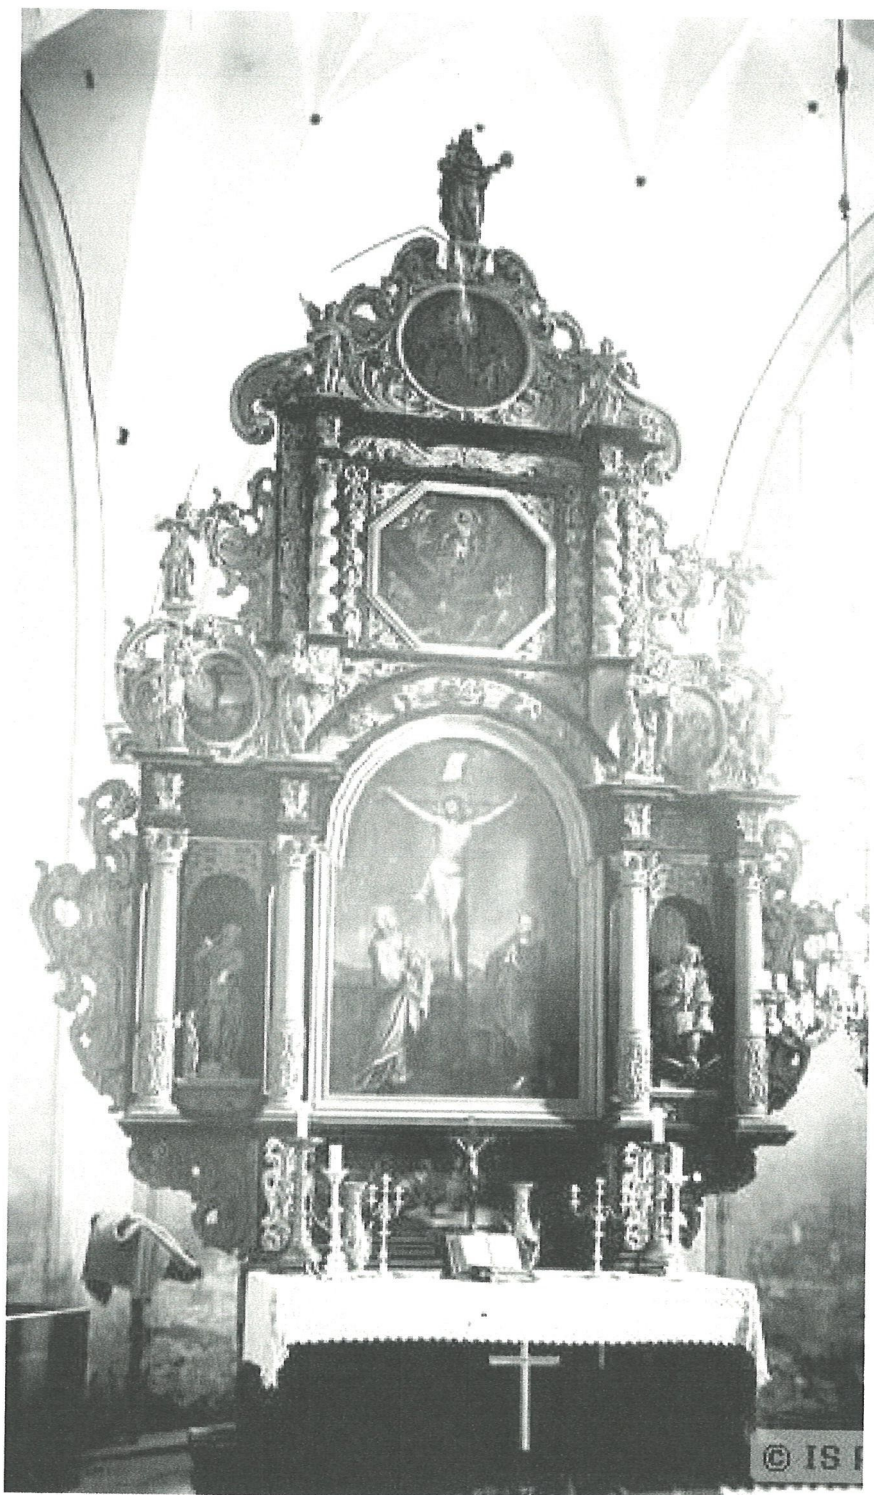
3. Kościół w Mariance. Archiwalna fotografia ukazująca ołtarz w latach 1904 – 1909.

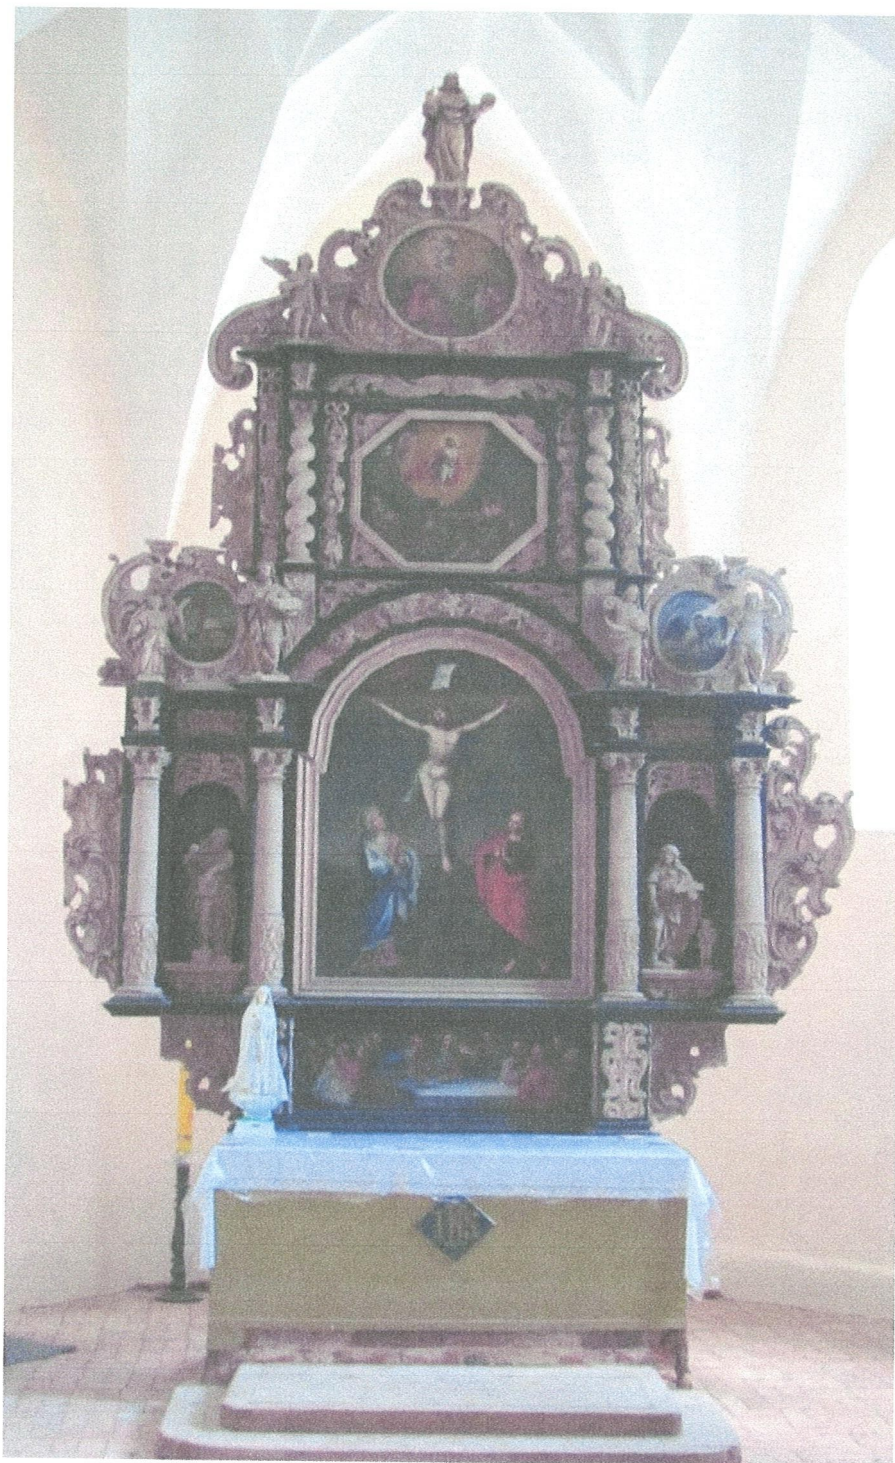
4. Kościół w Marianne. Ołtarz (stan w roku 2021). Fot. J. M. Arszyńska

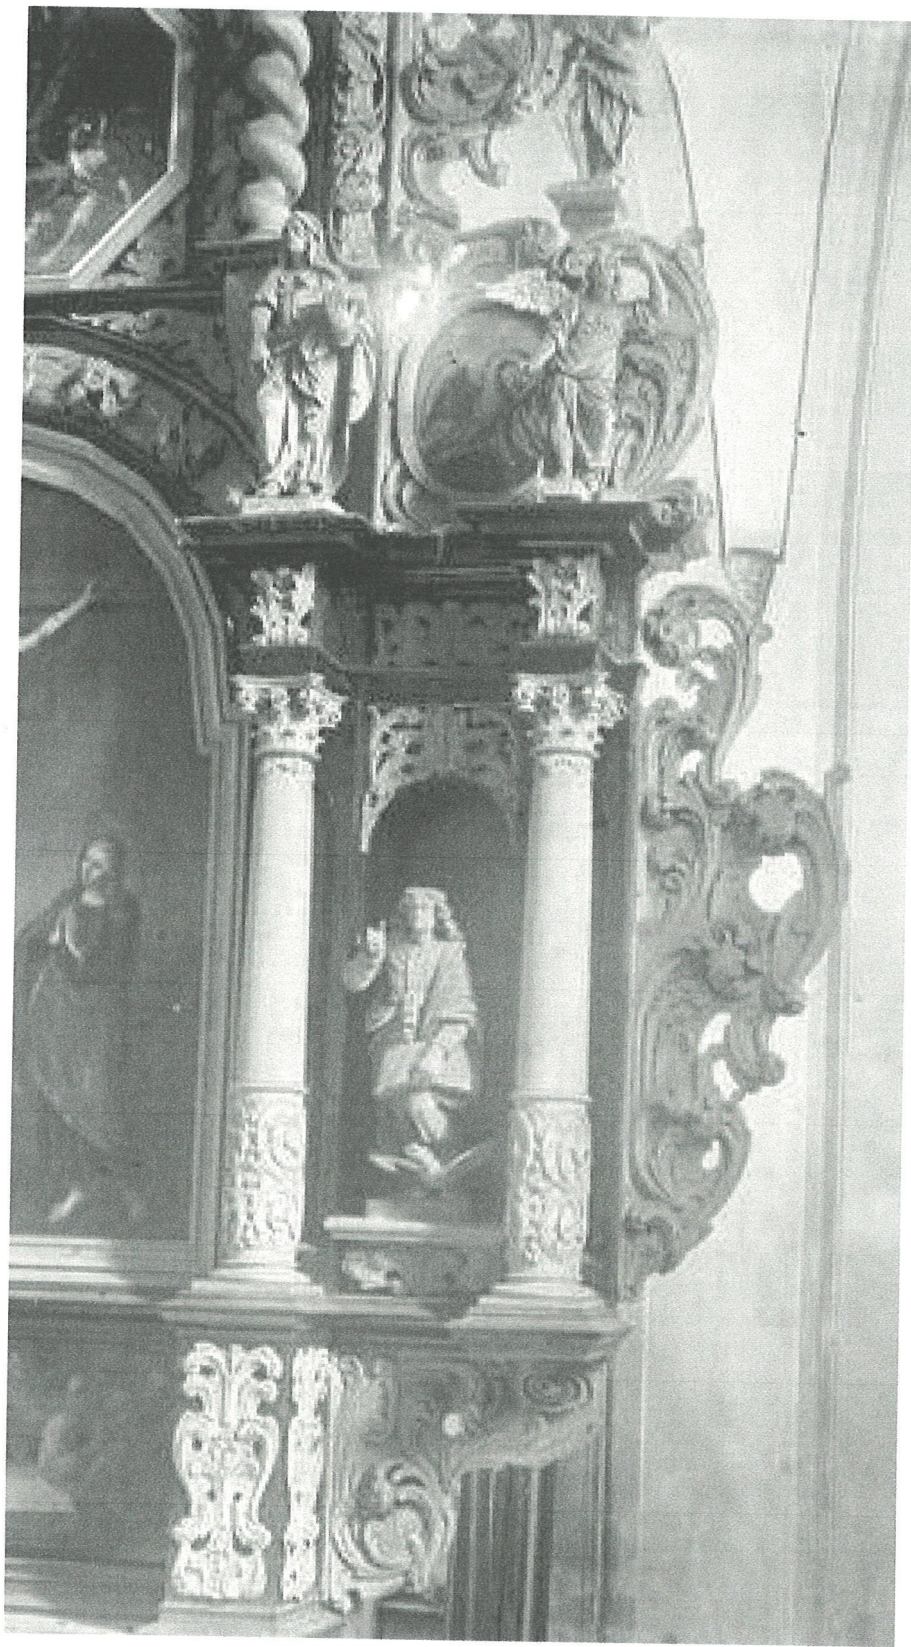
5. Kościół w Marianne. Archiwalna fotografia ukazująca ołtarz w latach 1904 – 1909. W niszy widoczna zaginiona figura św. Jana Ewangelisty.

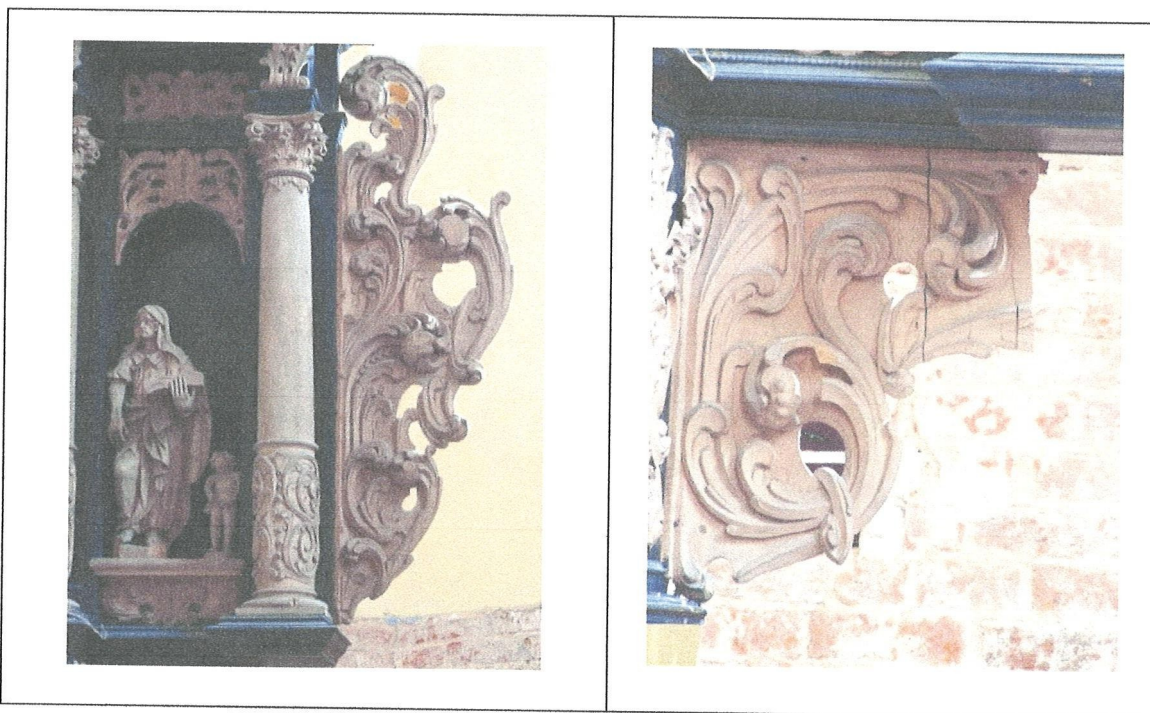
6. Kościół w Marianne. Ołtarz. Figura Ewangelisty z II kondygnacji ustawiona w miejscu zaginionej figury Św. Jana. Fot. J. M. Arszyńska

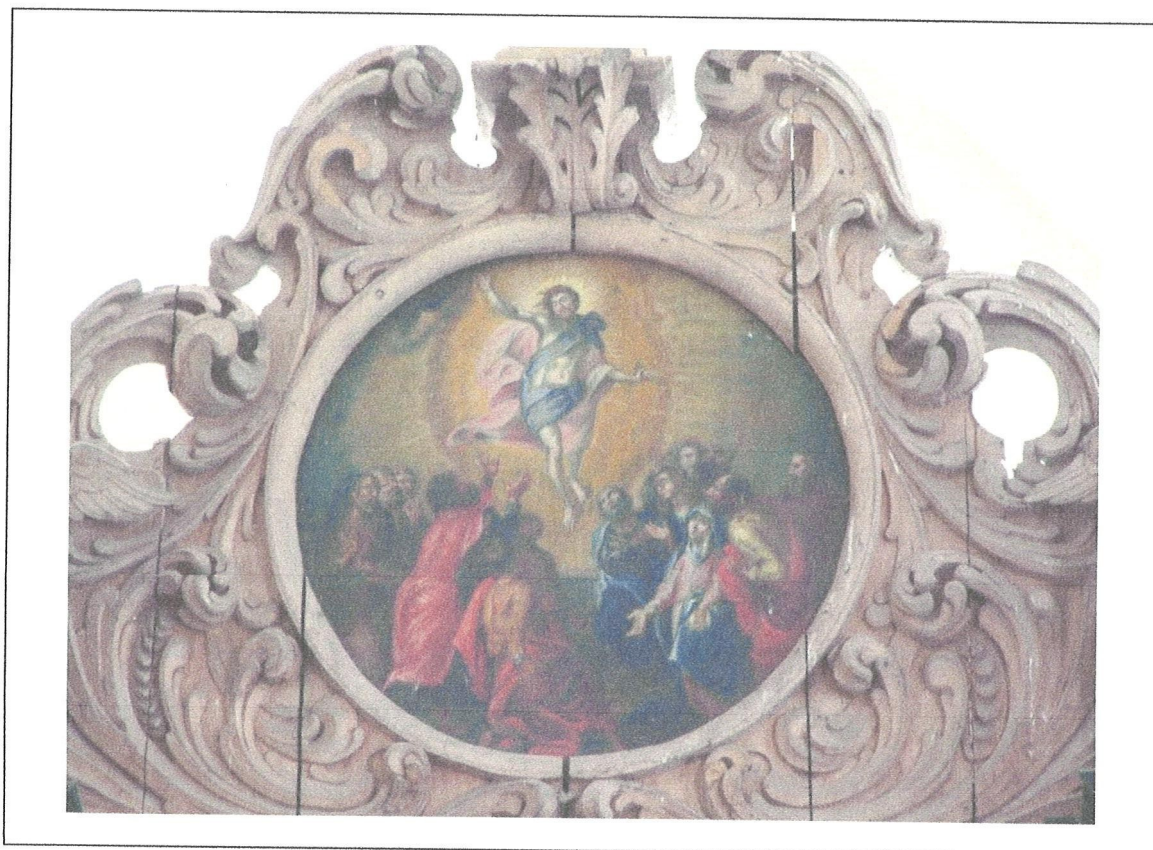
8. Kościół w Marianne. Ołtarz. Kartusz w zwieńczeniu nastawy. Widoczne spękania snyczerki. Fot. J. M. Arszyńska.

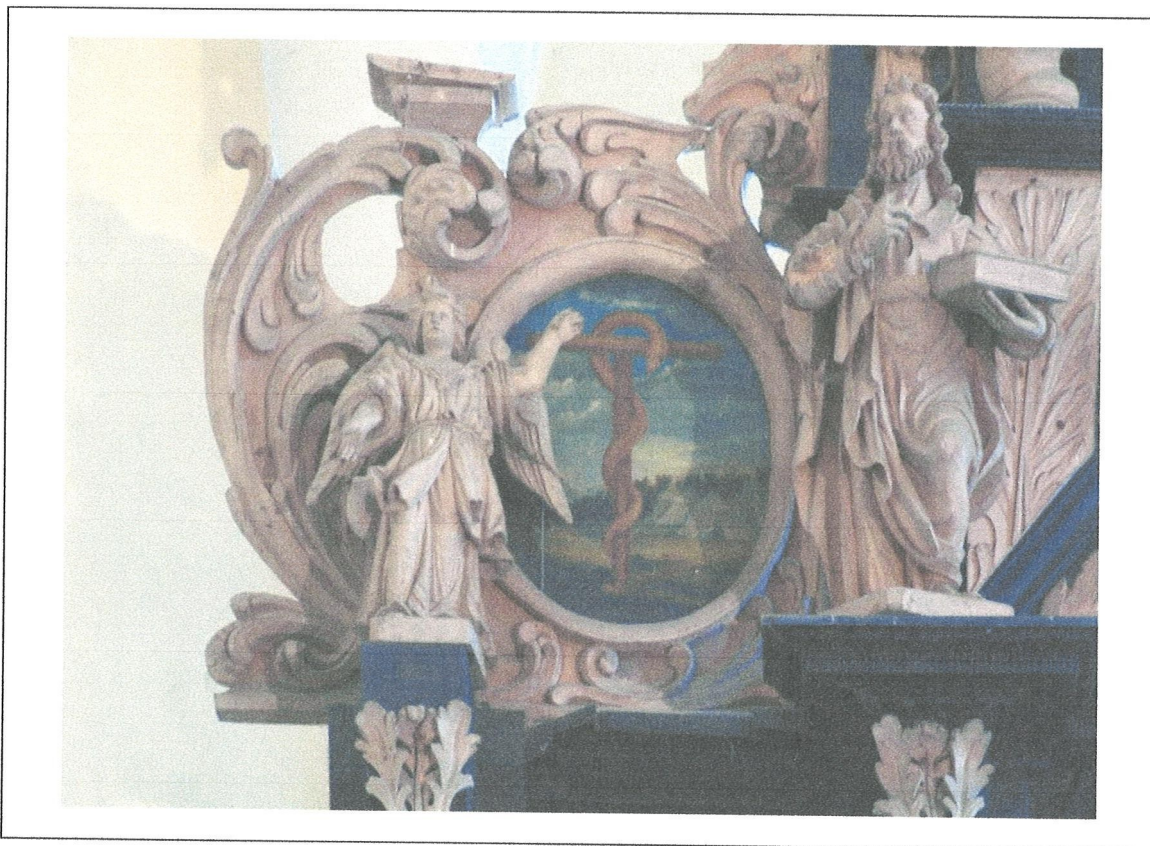
Uszkodzenia o podobnej genezie – brak fragmentu gzymsu – widoczne są wyraźnie po lewej stronie retabulum (fot.9). Również mocowanie figur – zwłaszcza wykonane w czasie powojennej adaptacji wyposażenia wnętrza – pozostawia wiele do życzenia. Warto więc wykorzystać fakt, że do wyższych partii zabytku będzie dobry dostęp z ustawionych rusztowań i wykonać niezbędne zabezpieczenia bądź zdemontować elementy grożące upadkiem jeszcze przed podjęciem zasadniczych prac konserwatorskich i restauratorskich.

9. Kościół w Mariance. Ołtarz. II kondygnacja. Widoczny duży ubytek gzymsu i puste miejsce na konsolce powyżej obrazu (pierwotnie stała tam figura anioła). Fot. J. M. Arszyńska.

Zaplanowane wykonanie niezbędnych **zabezpieczeń** i ewentualnego **demontażu** najbardziej niestabilnych elementów wynika z wstępnej analizy stanu zachowania ołtarza. Ponadto już w czasie prac konserwatorskich i restauratorskich prowadzonych przy ambonie i baptysterium poczyniono obserwacje, które każą przypuszczać, że – z racji zbliżonej techniki wykonania całego tego zespołu zabytków – niektóre fragmenty konstrukcji mogą być znacznie osłabione i istnieje ryzyko ich upadku, co może doprowadzić do większych zniszczeń i zagrażać osobom znajdującym się w pobliżu. Na przykład masywne segmenty gzymsów były ze sobą łączone bez zastosowania jakichkolwiek złączy stolarskich, wyłącznie na klej, który w warunkach panujących w kościele uległ degradacji bakteryjnej i całkowicie utracił swoje właściwości. Uszkodzenia o podobnej genezie – brak fragmentu gzymsu – widoczne są wyraźnie po lewej stronie retabulum (fot.9). Również mocowanie figur – zwłaszcza to wykonane w czasie powojennej rearanżacji wyposażenia wnętrza – pozostawia pod względem technicznym wiele do życzenia. Warto więc wykorzystać fakt, że do wyższych partii zabytku będzie dobry dostęp z ustawionych rusztowań i wykonać niezbędne zabezpieczenia bądź zdemontować elementy grożące upadkiem jeszcze przed podjęciem zasadniczych prac konserwatorskich i restauratorskich.

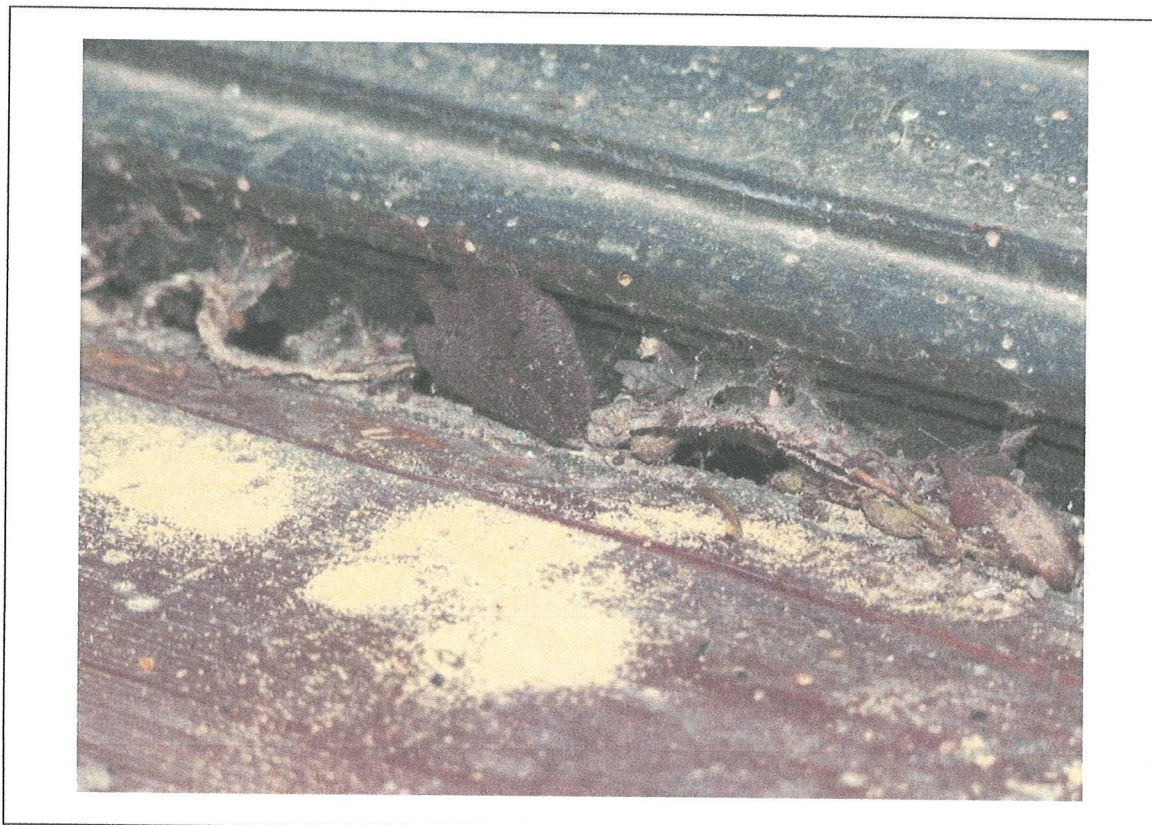
Konieczność wykonania dezynsekcji wynika z wstępnych oględzin ołtarza, które ujawniły liczne ślady żerowania larw chrząszczy niszczących drewno oraz okresową obecność świeżej mączki drzewnej w pobliżu otworów wylotowych (fot. 10). Planowana analiza zagrożeń biologicznych z pewnością dostarczy bardziej szczegółowych argumentów za przeprowadzeniem dezynsekcji, jednak warto wykorzystać fakt, że rusztowania zapewnią dostęp do całego ołtarza i zaplanować ten zabieg nie czekając na jej wyniki.

10. Kościół w Mariance. Ołtarz. Zniszczenia biologiczne odsłonięte po demontażu tabernakulum (stan w roku 2021). Fot. J. M. Arszyńska

Konieczność wykonania **dezynsekcji** wynika z wstępnych oględzin ołtarza, które ujawniły liczne ślady żerowania larw chrząszczy niszczących drewno oraz okresową obecność świeżej mączki drzewnej w pobliżu otworów wylotowych (fot. 10). Planowana analiza zagrożeń biologicznych z pewnością dostarczy bardziej szczegółowych argumentów za przeprowadzeniem dezynsekcji, jednak warto wykorzystać fakt, że rusztowania zapewnią dostęp do całego ołtarza i zaplanować ten zabieg nie czekając na jej wyniki.
